Assunto: Dificuldade no fechamento da Porta

Modelo: CRC 23B

Marca: Consul

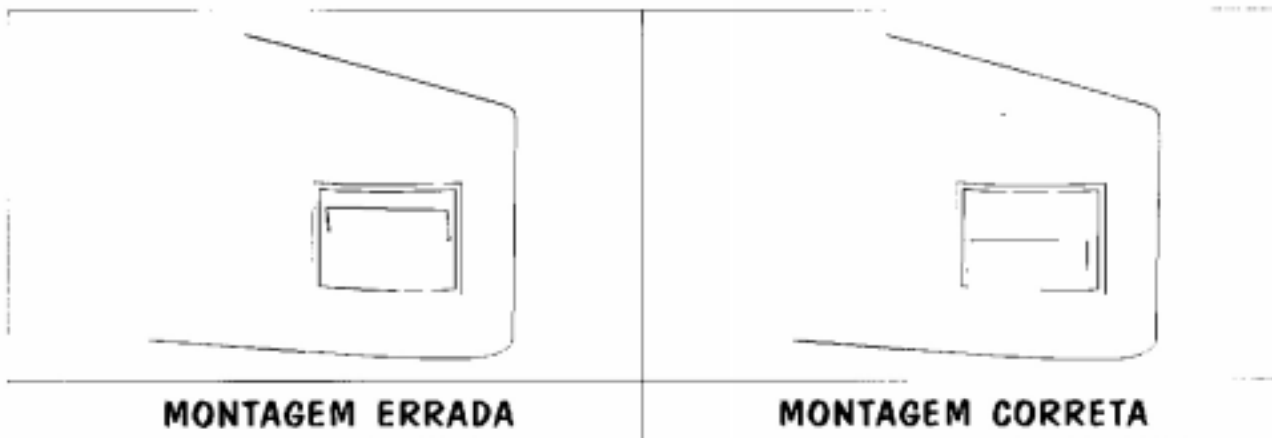
Fig.01

Detectamos em campo, para o modelo em referência fabricado de Maio/97 até Setembro/97, uma dificuldade no fechamento da Porta. Isto ocorre devido a interferência do Interruptor da Lâmpada com o Pannel da Porta.

Verifique se o Interruptor está montado invertido. Caso esteja, faça sua montagem correta, conforme figura 01.
