INFORME TÉCNICO

Corresponde a: Heladeras NO FROST

Referente a : Pérdida de agua dentro del
compartimento Refrigerador

Informe : 05 – 36

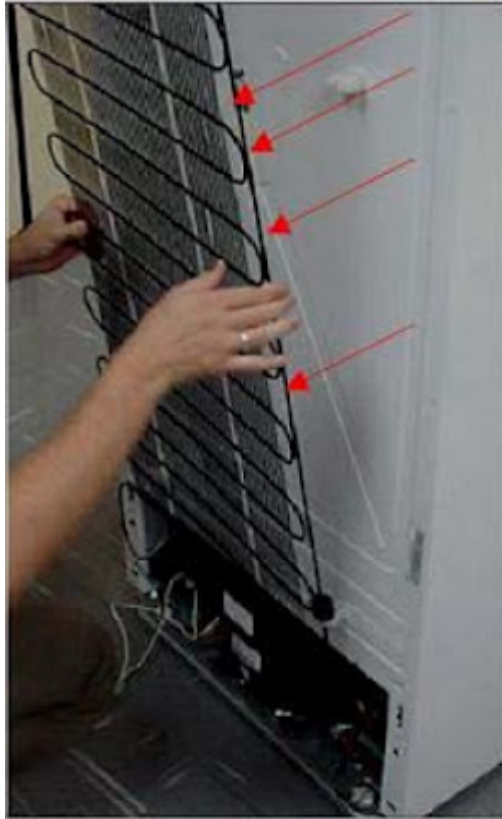
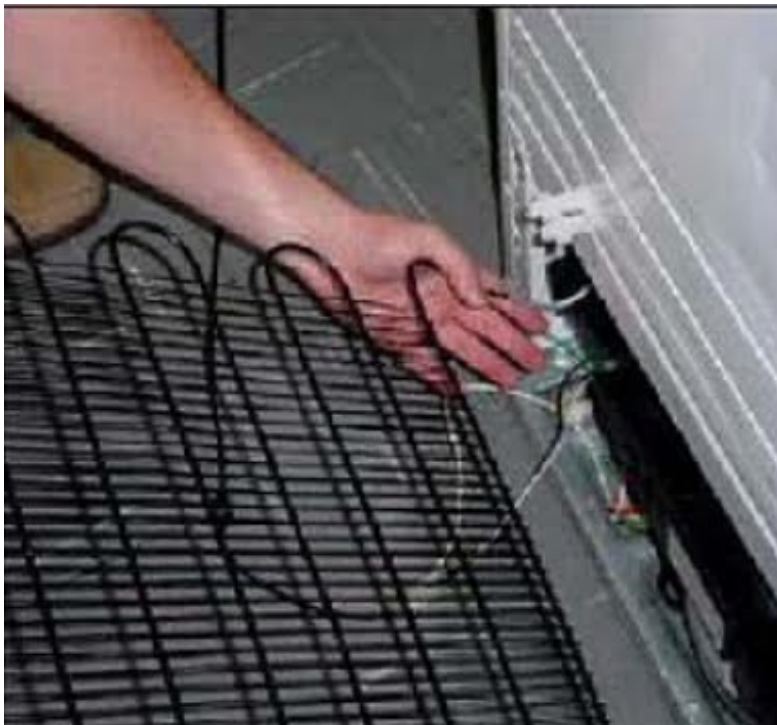
1) Retire el condensador cuidadosamente para no dañar la tubería. Coloque la tubería apoyada en un calce.

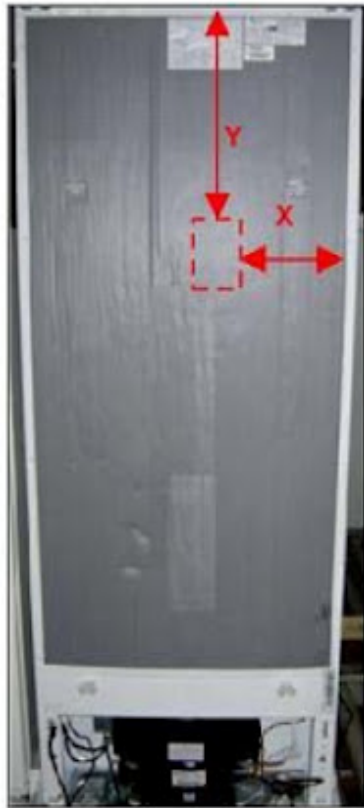
2) Ubique el tubo de desagüe según las especificaciones abajo detalladas.

TABLA DE DIMENSIONES POR MODELO		
MODELOS	COORDENADA X	COORDENADA Y
WRM34, WRM342, WRM39, WRM394, ARB220, ARB221, ARB224	24 cm	50 cm
WRM37, WRM37B, WRM38, WRM382, WRM384, ARB210	24 cm	54 cm
WRM43, WRM43B, WRM44, WRM444, WRM448, WRG43, WRG43B, ARB250, ARB254	27 cm	54 cm

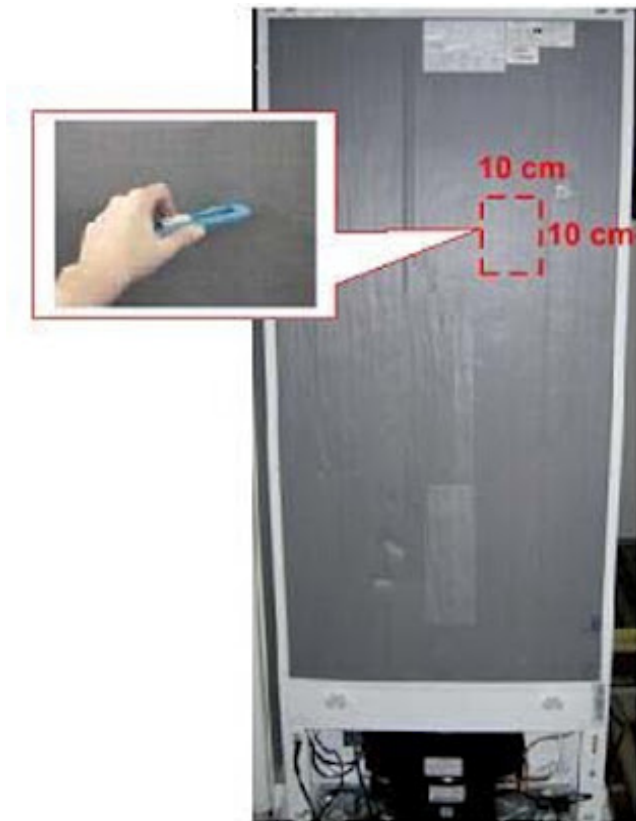
3) Utilizando un cuchillo o un cutter, haga un corte de las dimensiones indicadas abajo.

ATENCIÓN: PARA NO DAÑAR EL CONJUNTO DE CABLES EL CORTE DEBE SER SUPERFICIAL.

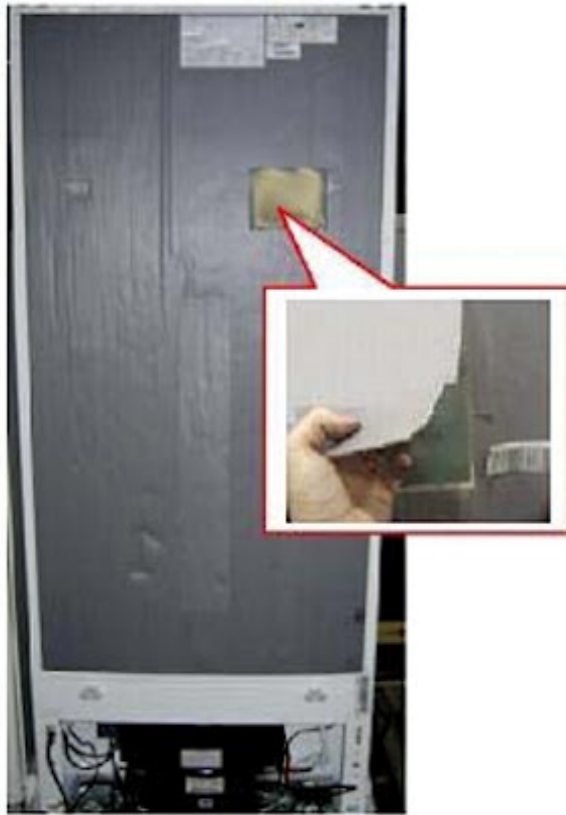
4) Remueva cuidadosamente el poliondas de la zona donde fue hecho el corte.

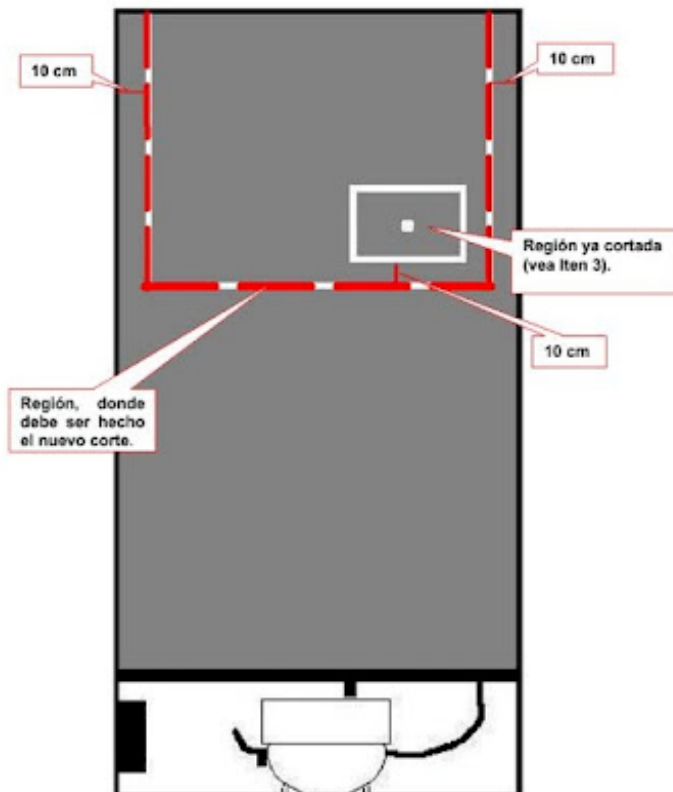
5) Es posible que debajo del poliondas haya una placa metálica. Retirarla haciendo un nuevo corte en el poliondas como se indica a continuación.

EL POLIONDAS SOLAMENTE DEBE SER CORTADO EN LA ZONA MARCADA EN ROJO. NO CORTE EL POLIONDAS EN LA PARTE SUPERIOR DEL PRODUCTO.

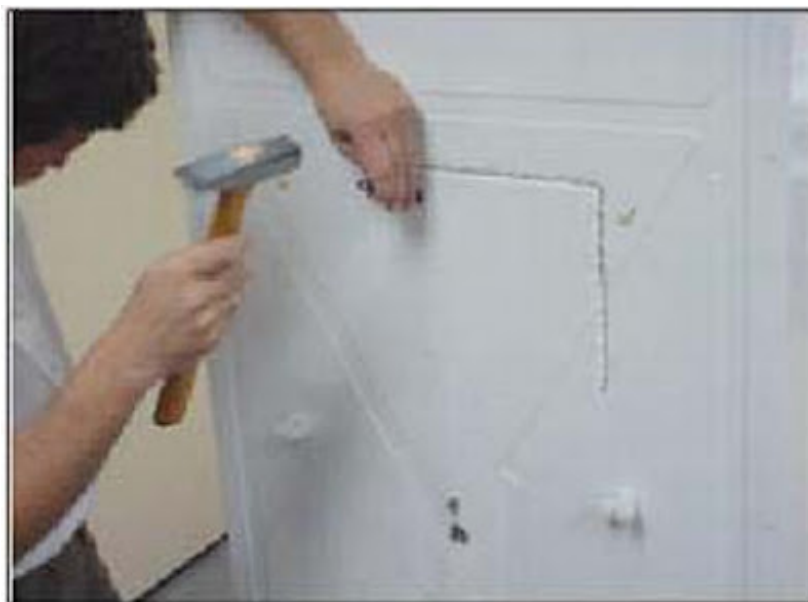
6) Utilizando un tallador y un martillo, haga un corte con las dimensiones indicadas abajo.

ATENCIÓN: PARA NO DAÑAR EL CONJUNTO DE CABLES EL CORTE DEBE SER SUPERFICIAL.

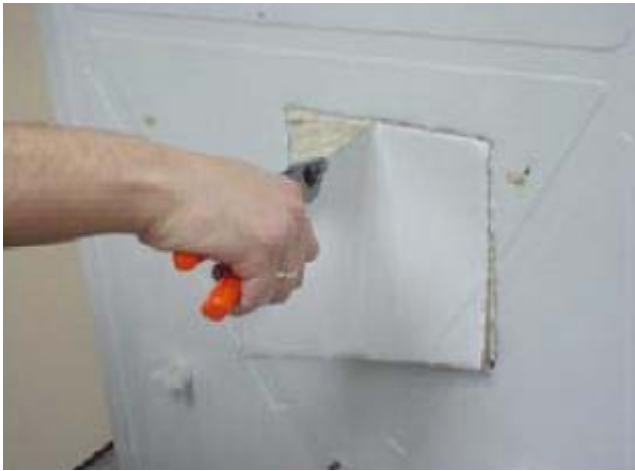
7) Utilizando un alicate remueva cuidadosamente la chapa metálica de la zona donde fue hecho el corte.

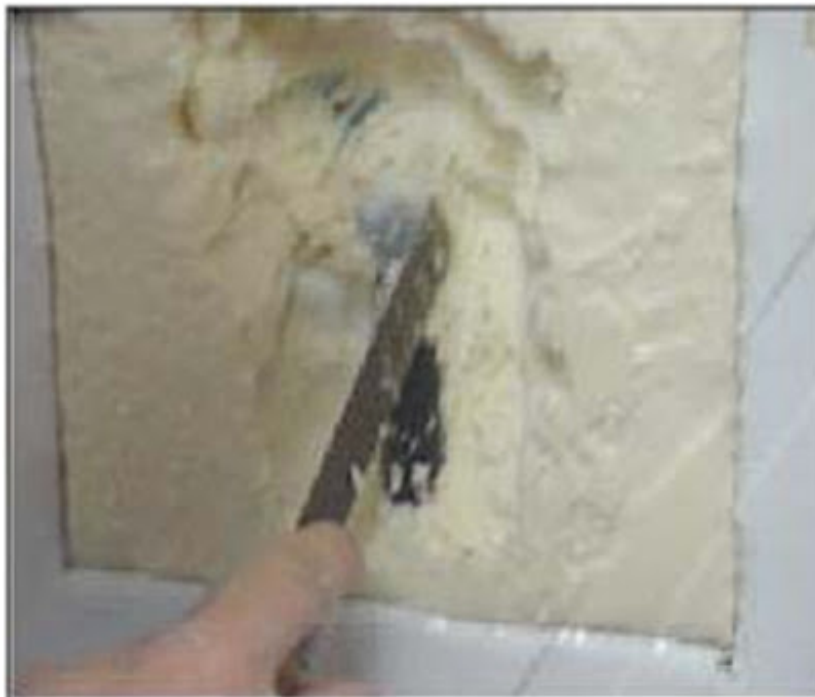
8) Con una espátula, remueva la aislación de poliuretano.
TENGA CUIDADO DE NO DAÑAR EL CONJUNTO DE CABLES Y LA RESISTENCIA DEL GABINETE

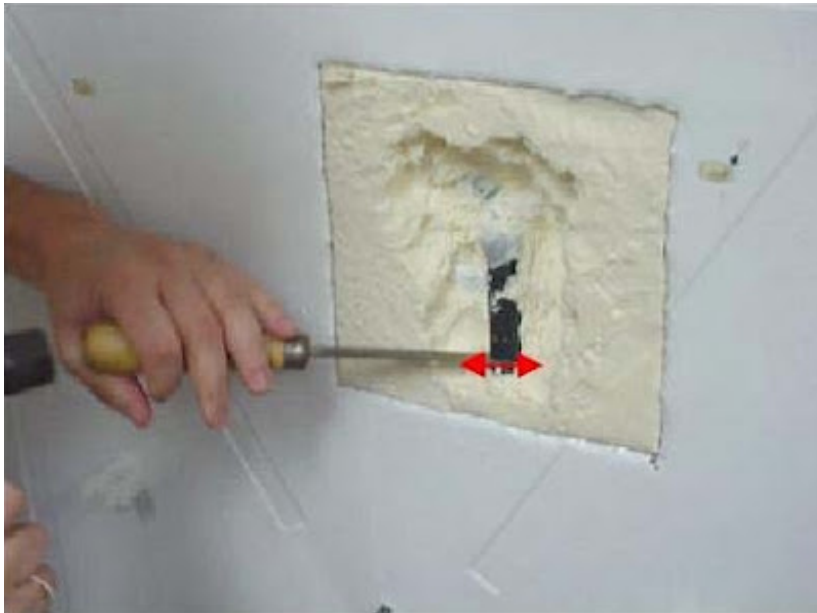
9) Utilizando una espátula haga un corte en el tubo de desagüe.
TENGA CUIDADO DE NO DAÑAR LA CAJA INTERNA DEL GABINETE.

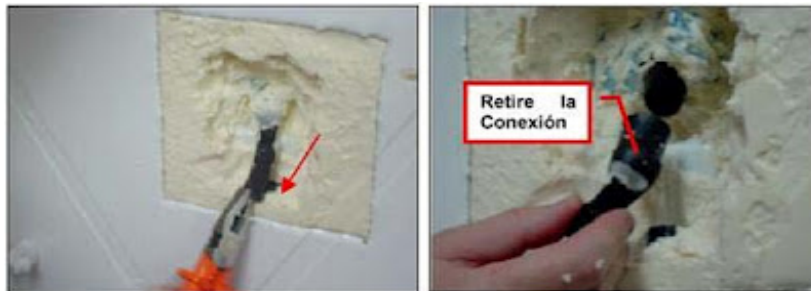
10) Retire la cinta adhesiva que fija la conexión de los tubos y utilizando un alicate remueva la conexión.
TENGA CUIDADO DE NO DAÑAR LA CAJA INTERNA DEL GABINETE.

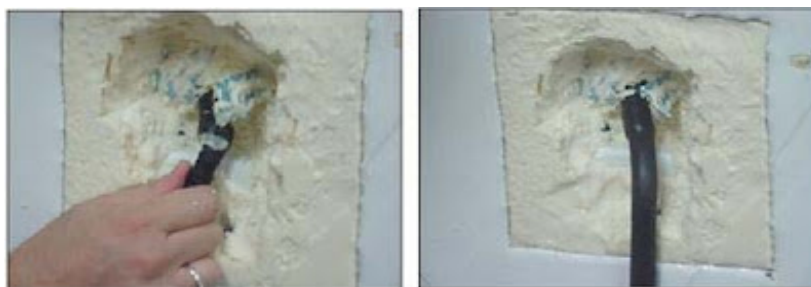
11) Instale el nuevo tubo de desagüe (externo).

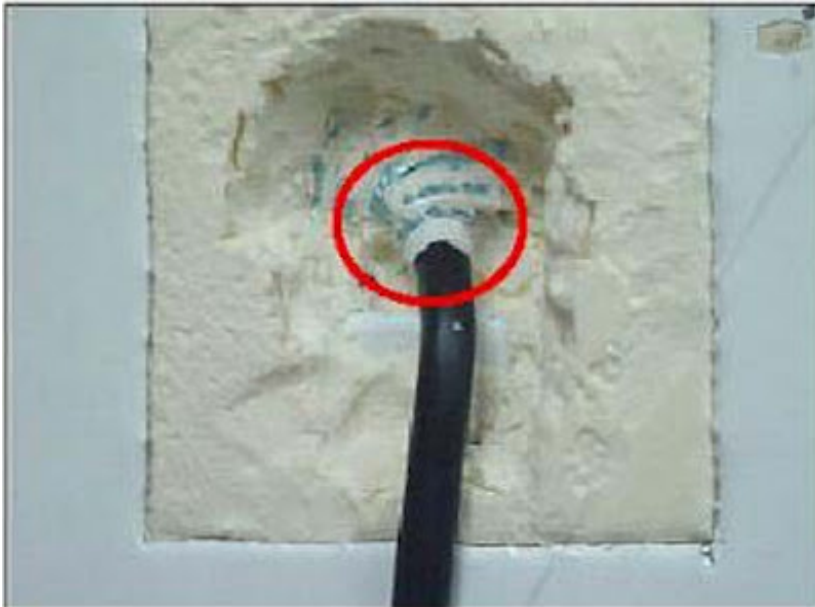
12) Aplique una cinta plástica o aislante en la unión de la tubería para fijar los tubos, según la foto a continuación.

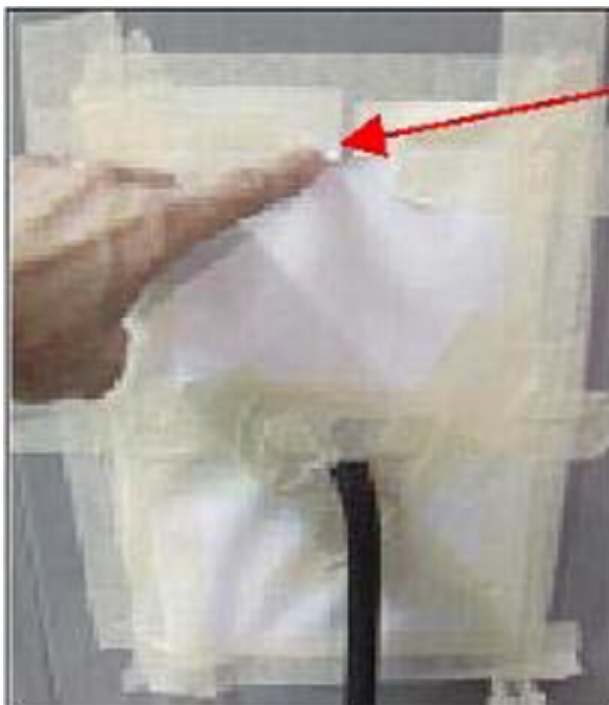
13) Con hojas de papel y cinta adhesiva, proteja el área, pues puede haber fuga por los laterales.

Deje solamente un pequeño orificio en la parte superior para conectar la manguera del tubo de poliuretano según la siguiente foto.

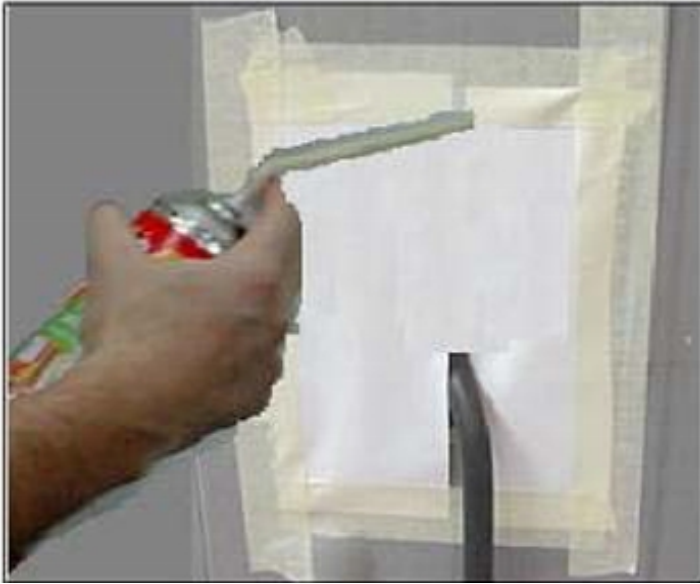
14) Aplique el poliuretano. Tenga en cuenta que el poliuretano aumenta hasta 3 veces su volumen después de la aplicación, recomendamos llenar el 50% del orificio.

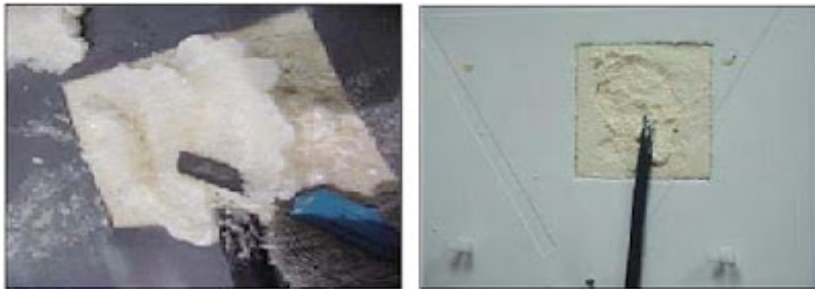
15) Espere hasta 2 (dos) horas para que endurezca el poliuretano. Luego corte el exceso como muestra la foto. Si el poliuretano aplicado no llenó totalmente el agujero, repita el ítem 14.

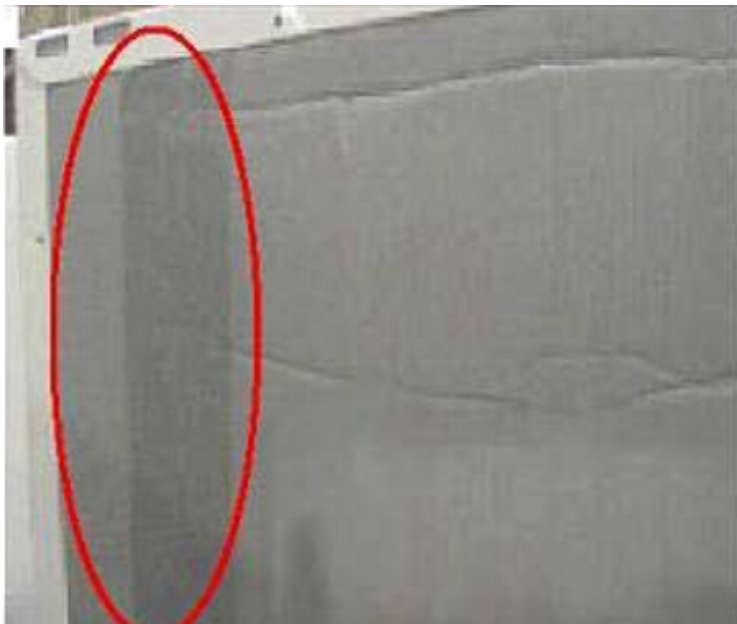
16) Para los productos con parte trasera de poliondas y que tuvieran la placa metálica retirada (vea el ítem 5) ubique nuevamente la placa y fíjela con cinta adhesiva gris. Por arriba coloque el poliondas y fíjelo con la misma cinta.

Cinta adhesiva gris recomendada:

Nombre comercial:
Cinta Silver Tape 50 x 50
Proveedor: 3M

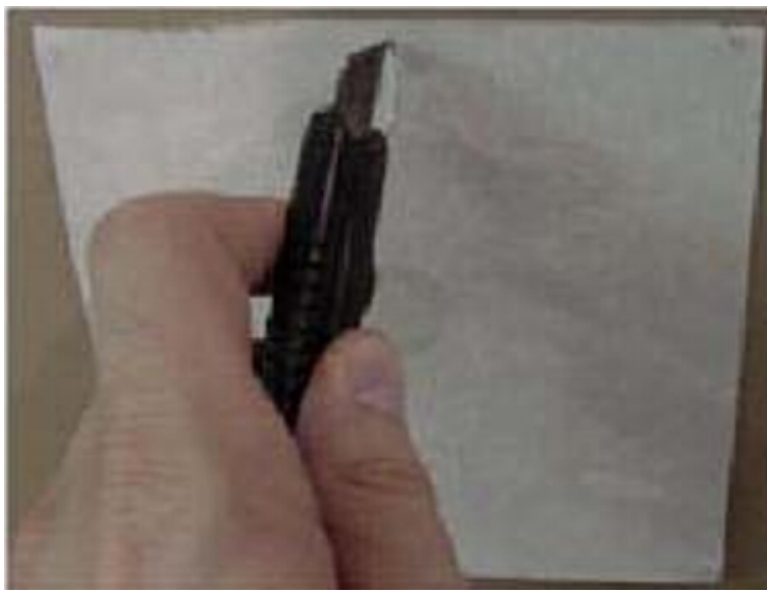
17) Con un cuchillo o cutter haga un corte en el medio de la protección del pegamento (cinta provista en el kit) del fondo trasero.

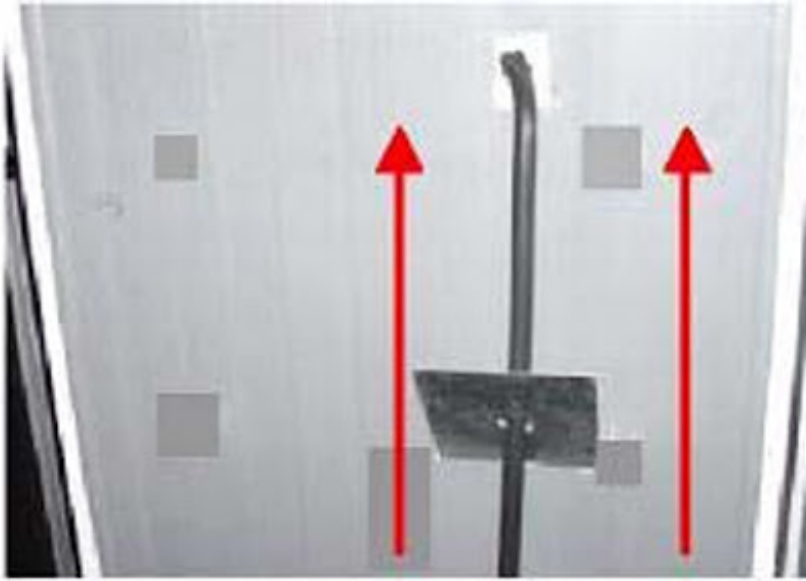
18) Pase el agujero del fondo trasero (placa de poliondas) por el ducto del drenaje hacia arriba y ajústelo en la parte trasera del producto.

19) Después de colocado el fondo trasero en la posición correcta retire despacio la protección del pegamento desde arriba hacia abajo, apretando el fondo trasero contra la pared trasera del producto para que haya una mejor adherencia entre las partes. Una vez que el fondo trasero está fijo aplique el pico en la punta del nuevo tubo de desagüe.

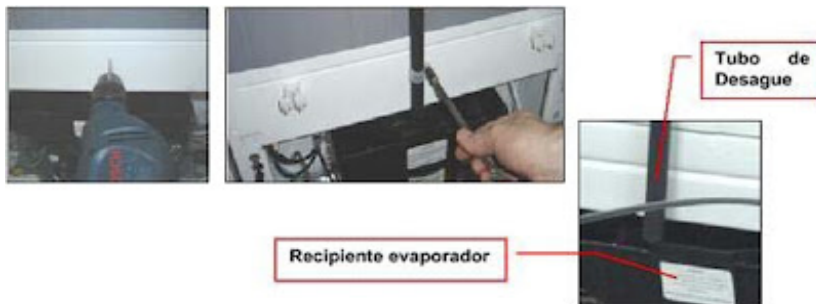
20) Después de ubicado el fondo trasero, haga un agujero en la parte inferior del producto con una mecha de 3 mm y fije la parte inferior del nuevo tubo de desagüe con la abrazadera y el tornillo, según las siguientes fotos.

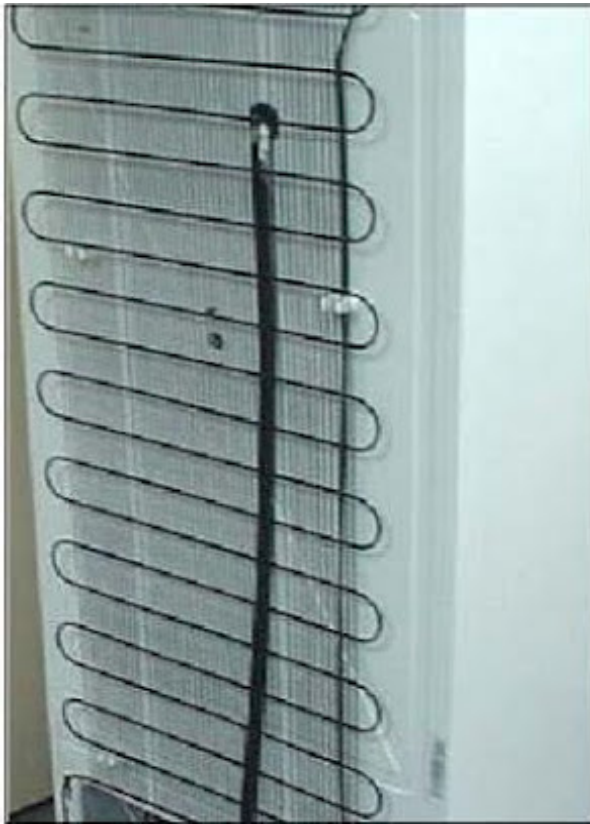
21) Fije nuevamente el condensador en la posición correcta y haga una prueba utilizando agua sobre el evaporador, el agua debe salir sin dificultad hasta la cazoleta
