BT 0357

Assunto: **Alteração no perfil da Gaxeta para Campo**
Modelos: **BRD32A, BRH32A, BRA34A, BRA34B, BVG22A, BVG26B, BVS28A, CRB23B, CRC23C, CRA30A, CRA30B, CRA34A, CRA34B, CVU16C, CVU19B, CVU24A e CVU28B.**
Marcas: **Brastemp e Consul**

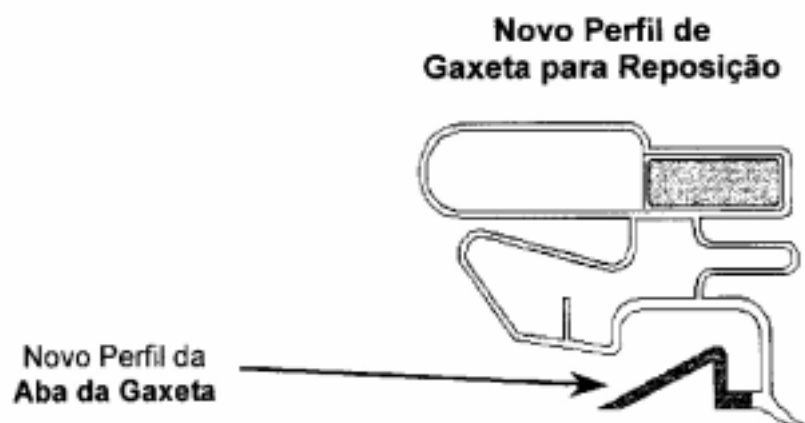
Com objetivo de garantir a fixação da Gaxeta após sua substituição em campo, estamos modificando o perfil da Aba conforme figura abaixo.

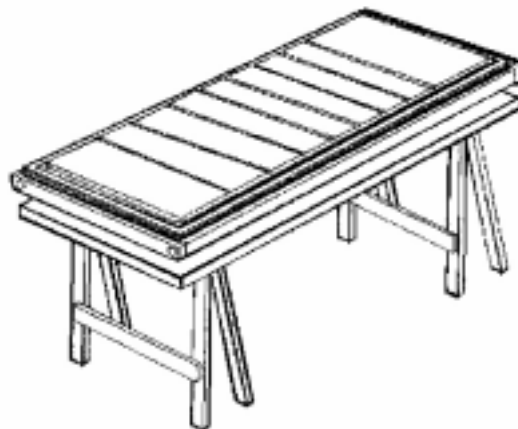
- Retire completamente a Porta do Produto e coloque-a sobre uma superfície horizontal limpa e coberta (uma mesa por exemplo), e com o Painel Interno voltado para cima;

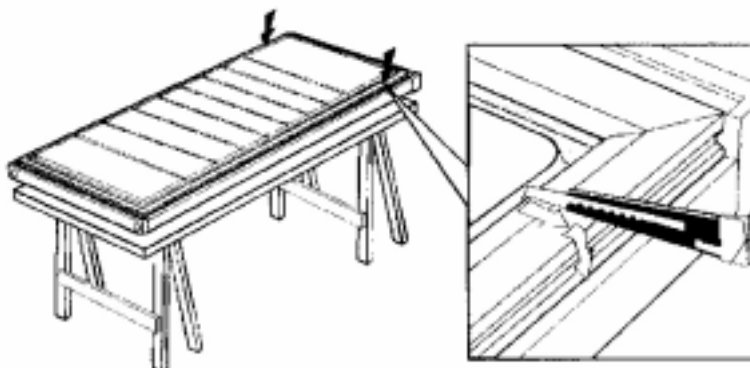
- Com o auxílio de um Estilete, faça um corte na Gaxeta de cada lado da porta;

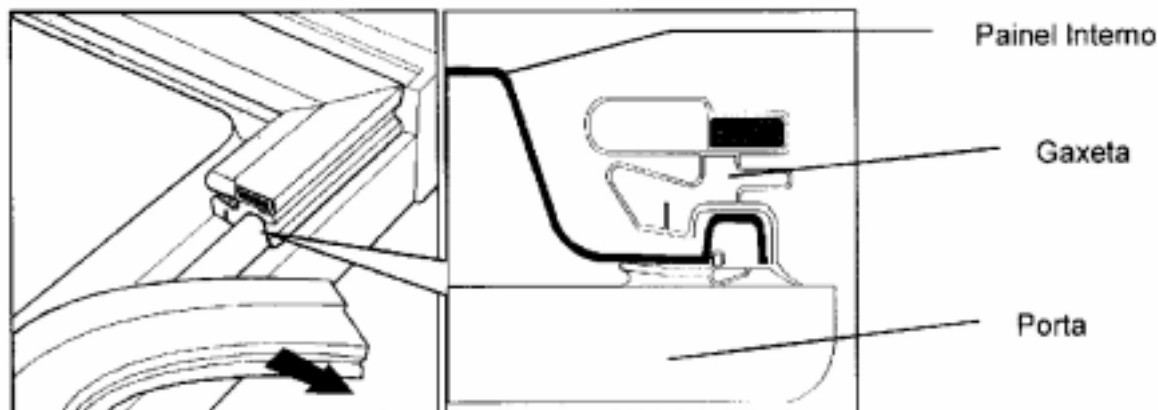
- Com cuidado **PUXE** a Gaxeta para fora do Painel no sentido **HORIZONTAL** (para o lado da Porta, de dentro para fora).

NÃO puxe a Gaxeta no sentido vertical, de baixo para cima, pois fazendo isto você irá descolar o Painel Interno e isto **NÃO** pode ocorrer, porque é ele que **GARANTE O PERFEITO ENCAIXE** da Gaxeta na Porta.

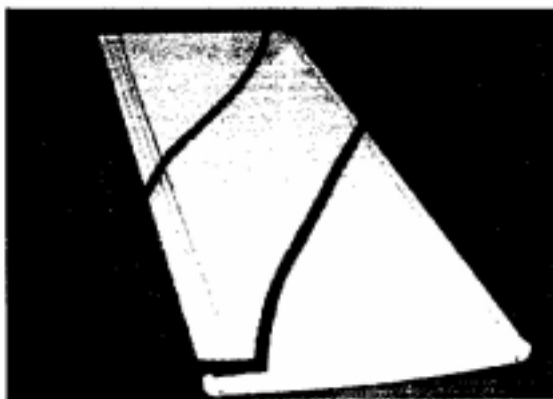
- Posicione transversalmente o quadro da Gaxeta sobre o painel da porta conforme foto.

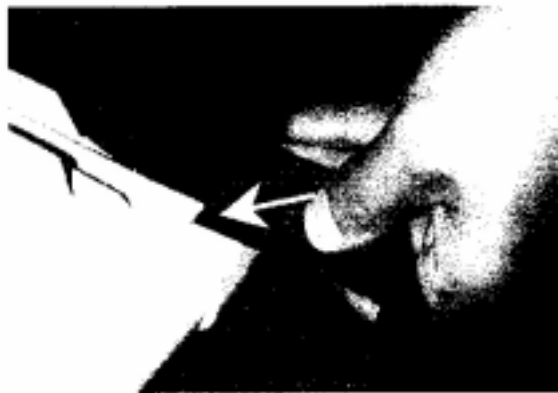
- Para facilitar a colocação, deixe a mostra a base da Gaxeta;

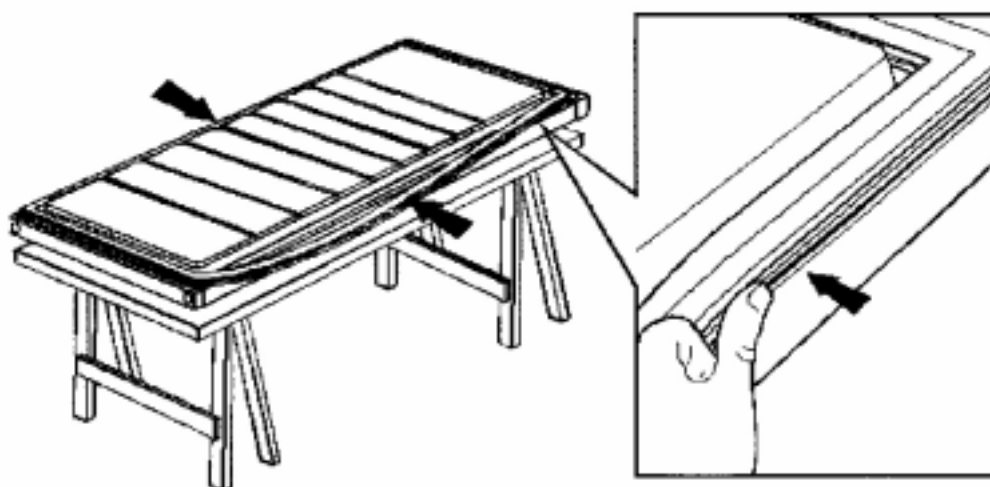
- Agora, no sentido dos cantos para o centro da Porta, venha encaixando, com a mão, a ABA da Gaxeta entre o Pannel e a Flange da Porta;

Caso a Gaxeta "Embole", fique ondulada, não desencaixe a sua ABA. Com cuidado, distribua a Gaxeta por toda a lateral da Porta.

- Com as mãos, corrija qualquer desalinhamento que tenha ocorrido da Gaxeta em relação a Flange da Porta;
- Faça o mesmo procedimento para o outro lado da Porta;
- Instale a Porta, alinhe e nivele o Produto.
