BOLETIM INFORMATIVO TÉCNICO

BT-EL_033.REV.1 | Defeitos Cafeteira D36P

Na cafeteira modelo D36P, poderá ocorrer alguns defeitos característicos para este modelo, para cada sintoma indicado abaixo há uma solução já recomendada pela fábrica. Para cada caso seguir as orientações abaixo:

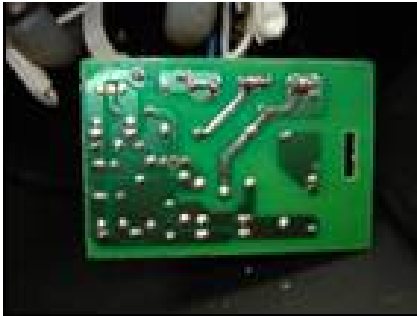
DEFEITO	PROVÁVEL CAUSA	EXEMPLO	SOLUÇÃO
<i>Não liga</i>	1-Solda fria na placa de controle.	Placa de controle

Ressoldar principais componentes da placa de controle: Relé e cabos de conexão.
	2-Defeito na micro-chave.	Placa do display (micro-chave)

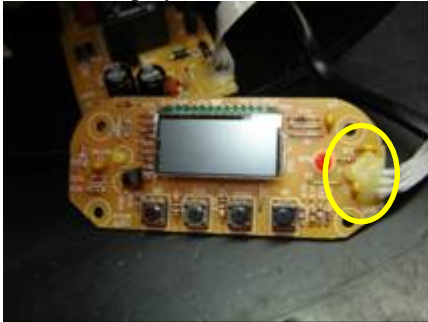
Testar micro-chaves, e ressoldá-las, também ressoldar resistores e display;
	3-Cabo do display mal fixado/ soldado.	Placa do display (cabo flat)

Verificar conexão do cabo do display.

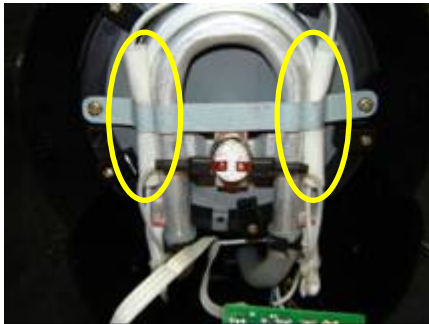
DEFEITO	PROVÁVEL CAUSA	EXEMPLO	SOLUÇÃO
Não liga	4-fusível térmico com defeito (queimado).	<p>Vista inferior da caf.</p>

<p>Testar componente, caso constatado defeito trocar o mesmo.</p> <p><u>Obs.: os produtos 127V possuem dois fusíveis, e os produtos 220V possui somente um fusível.</u></p>
Não passa água para jarra	1-Corpo superior com a passagem de água da resistência para o tubo do difusor fechado.	<p>Vista superior do corpo</p>
